YAŞANAN İŞ KAZALARINA FARKLI BİR GÖZLE BAKALIM ÖRNEK OLAY- YERALTI NAKLİYE VAGONUNUN DEVRİLMESİ

Kazanın gerçekleştiği yer: Alt taban yolu

Yapılan iş: Vagon nakliyatı

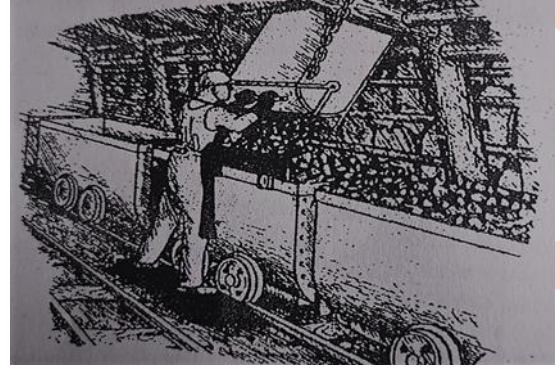
Vagon ile nakliyat yapılan bir işletmede, vagonlar silo altında doldurulduktan sonra alt taban yolunda raylar üzerinde hareket ettiriliyordu.

Vagon nakliyatı devam ederken nakliyat yolu üzerinde, 2 çalışan galeri tamir-tarama işlemleri yapıyordu.

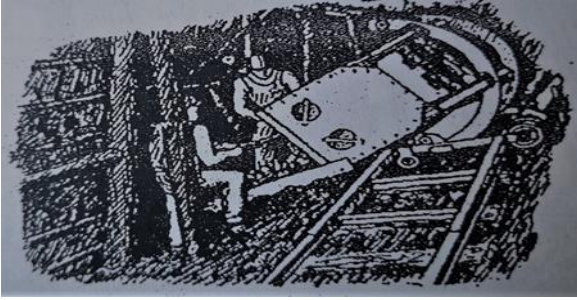
OLAYIN SONUCU

Vagonlar, hızlanarak kontrolden çıktı ve galeride tamir-tarama işi yapan çalışanların üzerine devrildi. Devrilme sonucu yaralanmalı kaza meydana geldi.

- Vagon nakliye yollarının eğimlerinin uygun olmaması
- Vagon ile galeri tahkimatı arasında uygun mesafenin olmaması
- Ana nakliye yollarında zeminin bozuk olması
- Vagon nakliye yollarının çok fazla virajdan oluşması
- Vagon bakımlarının tüm aksamaları kapsayacak şekilde düzenli ve eksiksiz yapılmaması
- Nakliyat yolu bakım onarımlarının tam ve eksiksiz olarak yapılmaması
- Nakliyat yolunda çalışma yapıldığı esnada malzeme nakliyesine devam edilmesi
- Nakliyat yollarında su birikmesi, uygun su kanallarının ve su havuzlarının bulunmaması
- Vagon döndürme plakalarında emniyet piminin takılı olmaması

- Vagon ile nakliye yapılan yollarda rayların montajlandığı zemin şartları uygun olmalı, vagonların kontrolsüz hızlanmasına sebep olacak eğim olmamalıdır.
- Vagon ile galeri tahkimatları arasında en az 60 cm mesafe olmalıdır.
- Vagonların bakımları aksesurlar da dahil olmak üzere (teker, pim vb.) düzenli aralıklarla yapılmalıdır.
- Vagon döndürme plakalarında emniyet pimi takılı olmalıdır.
- Çalışanlara, vagonla nakliyat sırasında dikkat edilmesi gerekenlerle ilgili eğitim verilmelidir.
- Nakliye yolları düz ve sağlam zeminde sürülmelidir.
- Nakliye yolunda çalışma yapıldığı esnada malzeme nakliyesi durdurulmalıdır.
- Nakliyat yolunda bakım onarım faaliyetleri düzenli olarak, eksiksiz ve uygun malzeme kullanılarak yapılmalıdır.
- Nakliyat yolu üzerinde oluşan su birikintileri; drenaj kanalı, kaptaj ve su havuzları vasıtasıyla tahliye edilmelidir.
