YAŞANAN İŞ KAZALARINA FARKLI BİR GÖZLE BAKALIM

Örnek Olay – Yeraltı Elektrik Panosunda Elektrik Çarpması

Kazanın gerçekleştiği yer: Taban yolunda bulunan elektrik panosu
Yapılan iş: Elektrik panosundaki arızaya müdahale
Kaza saati: 13:25

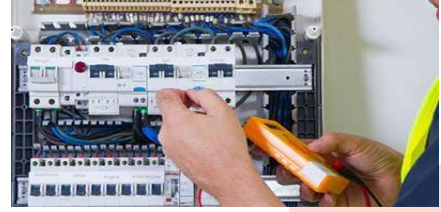
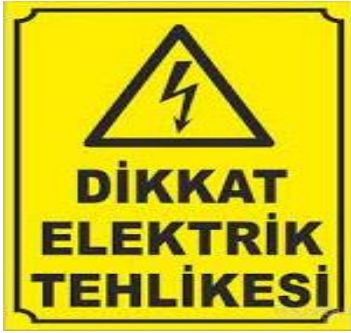
Madencilik faaliyetlerinin yürütüldüğü yeraltı işletmesinde, taban yolunda bulunan elektrik panosunda meydana gelen arızaya, yetkinliği olmayan maden işçisi müdahale etmiştir.

Yeraltı maden ocağında ocak içerisinde bulunan elektrik panosundaki arızaya müdahale etmek isteyen genel maden işçisini elektrik çarpması sonucu kaza meydana gelmiştir.

- Elektrik panosunun kiltsiz olması ve yetkisiz personel tarafından müdahale edilmesi,
- Elektrik panosunda kaçak akım rölesinin olmaması veya kaçak akım rölesinin devreden çıkartılması,
- Elektrik panolarında etiketleme kitleme sisteminin olmaması,
- İşletmede güvenlik kültürünün oluşmaması, çalışanlarda zamanla işletme körlüğü oluşması.

- Elektrik panolarına kaçak akım rölesi tesis edilmelidir, kaçak akım röleleri devreden çıkartılmamalıdır.
- Elektrik panolarının altlarında yalıtkan paspas olmalıdır.
- Yeraltında elektrik ile ilgili süreçlerde görevli, eğitim almış yetkin personeller olmalıdır.
- Elektrik panolarına müdahale gerektiren durumlarda yetkililere haber verilmelidir.
- Elektrik panoları yetkisiz personelin müdahale edemeyeceği şekilde kilitli olmalı ve gerekli uyarıcı güvenlik ikaz ve işaret levhaları bulunmalıdır.
- Elektrik işleri yapılırken, çalışma yerinde gerilim yokluğu tespit edilmeden bakım onarım çalışmalarına başlanmamalıdır.
- İş güvenliği eğitimleri artırılarak güvenlik kültürü sağlanmalıdır.
