YAŞANAN İŞ KAZALARINA FARKLI BİR GÖZLE BAKALIM

ÖRNEK OLAY – KAVLAK DÜŞMESİ

Kazanın gerçekleştiđi yer : Hazırlık galerisi
Yapılan iş : Patlatma sonrası tahkimat yapılması
Kaza saati : 17:15

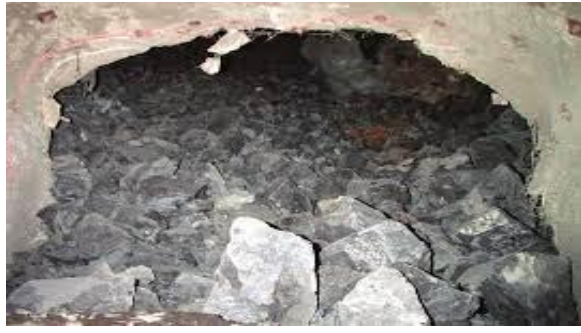
OLAYIN SONUCU

Patlatma yapıldıktan sonra, tavan bölgesinde oluşan kavlak kontrollü bir şekilde düşürülmediđi için çalışanın omuz bölgesine düşmüş ve bu bölgede kırık meydana gelmiştir.

- Patlatma sonrası tavan bölgesinde oluşan kavlakın kontrollü bir biçimde düşürülmemesi
- Lata tahkimat yapılmadan çalışmaya devam edilmesi
- Tahkimat yapan kişilerin yanında yardımcı personelin bulunmaması
- Tahkimat yapan personelin tavan kontrolünü sağlamaması
- Galeri açma esnasında süresizlikle karşılaşılmaması durumunda tahkimat aralıklarının sıklaştırılmaması

- Patlatma sonrası oluşan kavlaklar, kavlak kontrol çubuklarıyla kontrollü bir şekilde düşürülmelidir.
- Lata tahkimat yapılmadan çalışmaya devam edilmemelidir.
- Tahkimat yapan kişilerin yanında yardımcı personel bulundurulmalıdır.
- Tahkimata başlamadan önce tavan emniyetinin alınması sağlanmalıdır.
- Tahkimatçılara tavan kontrollerini yapmaları hakkında eğitimler verilmelidir.
- Süresizlikle karşılaşılmaması durumunda tahkimat aralıkları sıklaştırılmalıdır.
