İŞ KAZALARINDAN ÇIKARILAN DERSLER

ÖRNEK OLAY – ÜRETİM PANOSU AYAK ARKASI PATLAYICI GAZ BİRİKMESİ

Kazanın gerçekleştiği yer : Kömür üretim panosu
Yapılan iş : Tam mekanize kazıda kaynak yapılması
Kaza saati : 17:35

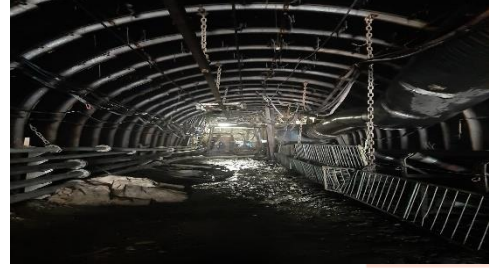
16:00 – 00:00 vardiyasında tavan formasyonunu tutan çelik tahkimatta iki direği birbirine bağlayan kelepçe aksamında baskıdan dolayı sökülemeyen civataların oksijen kaynağı ile kesilmesi.

- Ayak panosunda göçük hattında boşluk bırakılmaması,
- Ayak panosu göçertme işlemine rağmen boşluklar var ise yönetmeliğe uygun çeşitli malzemeler (kimyasal köpük, rample vb.) ile doldurularak arın ilerleme çalışmalarının yapılması,
- Ayak arkasında kömür bırakılmaması,
- Çalışma ortamında ısı kaynağı kullanılmadan önce ve kullanılırken gerekli gaz ölçümlerinin yapılması,
- Seyyar gaz ölçüm cihazlarının birbirinden bağımsız çalışan her ekipte olması,
- Kaynak yapılmadan önce, işlemin gerçekleşeceği alanda kesim esnasında düşebilecek kor şeklindeki açık aleve sebep olabilecek çapakların soğutulması amaçlı, zeminin yeterli seviyede ıslatılması,
- Üretim esnasında kullanılan çelik tahkimatların sökülmesi esnasında yardımcı materyaller (Pas çözücü vs.) vasıtasıyla sökülmesi eğer mümkün değilse oksijen kaynağının kullanılması sağlanarak kaza önlenebilirdi.

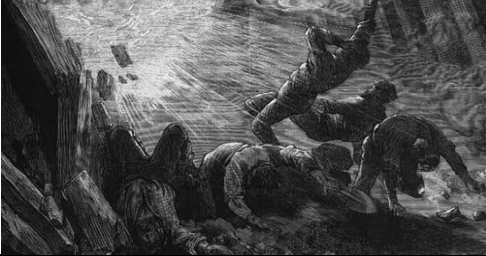
Oksijen kaynağı ile kelepçe civataların kesilmesi esnasında ayak arkasında birikmiş olan metan gazının açık alev ile teması sonucu ortamda parlama meydana gelmiştir. Ayak panosu çalışanlarında parlama sonucu yanık oluşmuştur.

- Ayak arkasında göçük boşluklarında biriken metan gazının çalışma alanına sızması,
- Ayak arkasında kömür bırakılması,
- Çalışma ortamında ısı kaynağının bulunması,
- Ayak arkası göçük hattında tavan boşlukları varken arında ilerleme çalışmaları,
- Ayak içinde kaynak yapılmadan önce ve kaynak sırasında ayak panosunda çalışma alanındaki metan miktarını belirlemek için ortam ölçümlerinin yapılmaması,
- Kaynak yapılacak alanın ıslatılmaması,
- Ayakta formasyon kaynaklı baskı sonucu mekanize tahkimatın sıkışması.
